DOSSIER TECHNIQUE AMIANTE (DTA)

Immeuble :	LES FOUGERES
Adresse :	155 Rue du Président Coty 59200 TOURCOING
Date de création ou de mise à jour :	31/01/2020
Référence du présent DTA	7267839/S4.6.1.DTA

Document établi ou mis à jour par : BUREAU VERITAS EXPLOITATION - François-Xavier LANOE

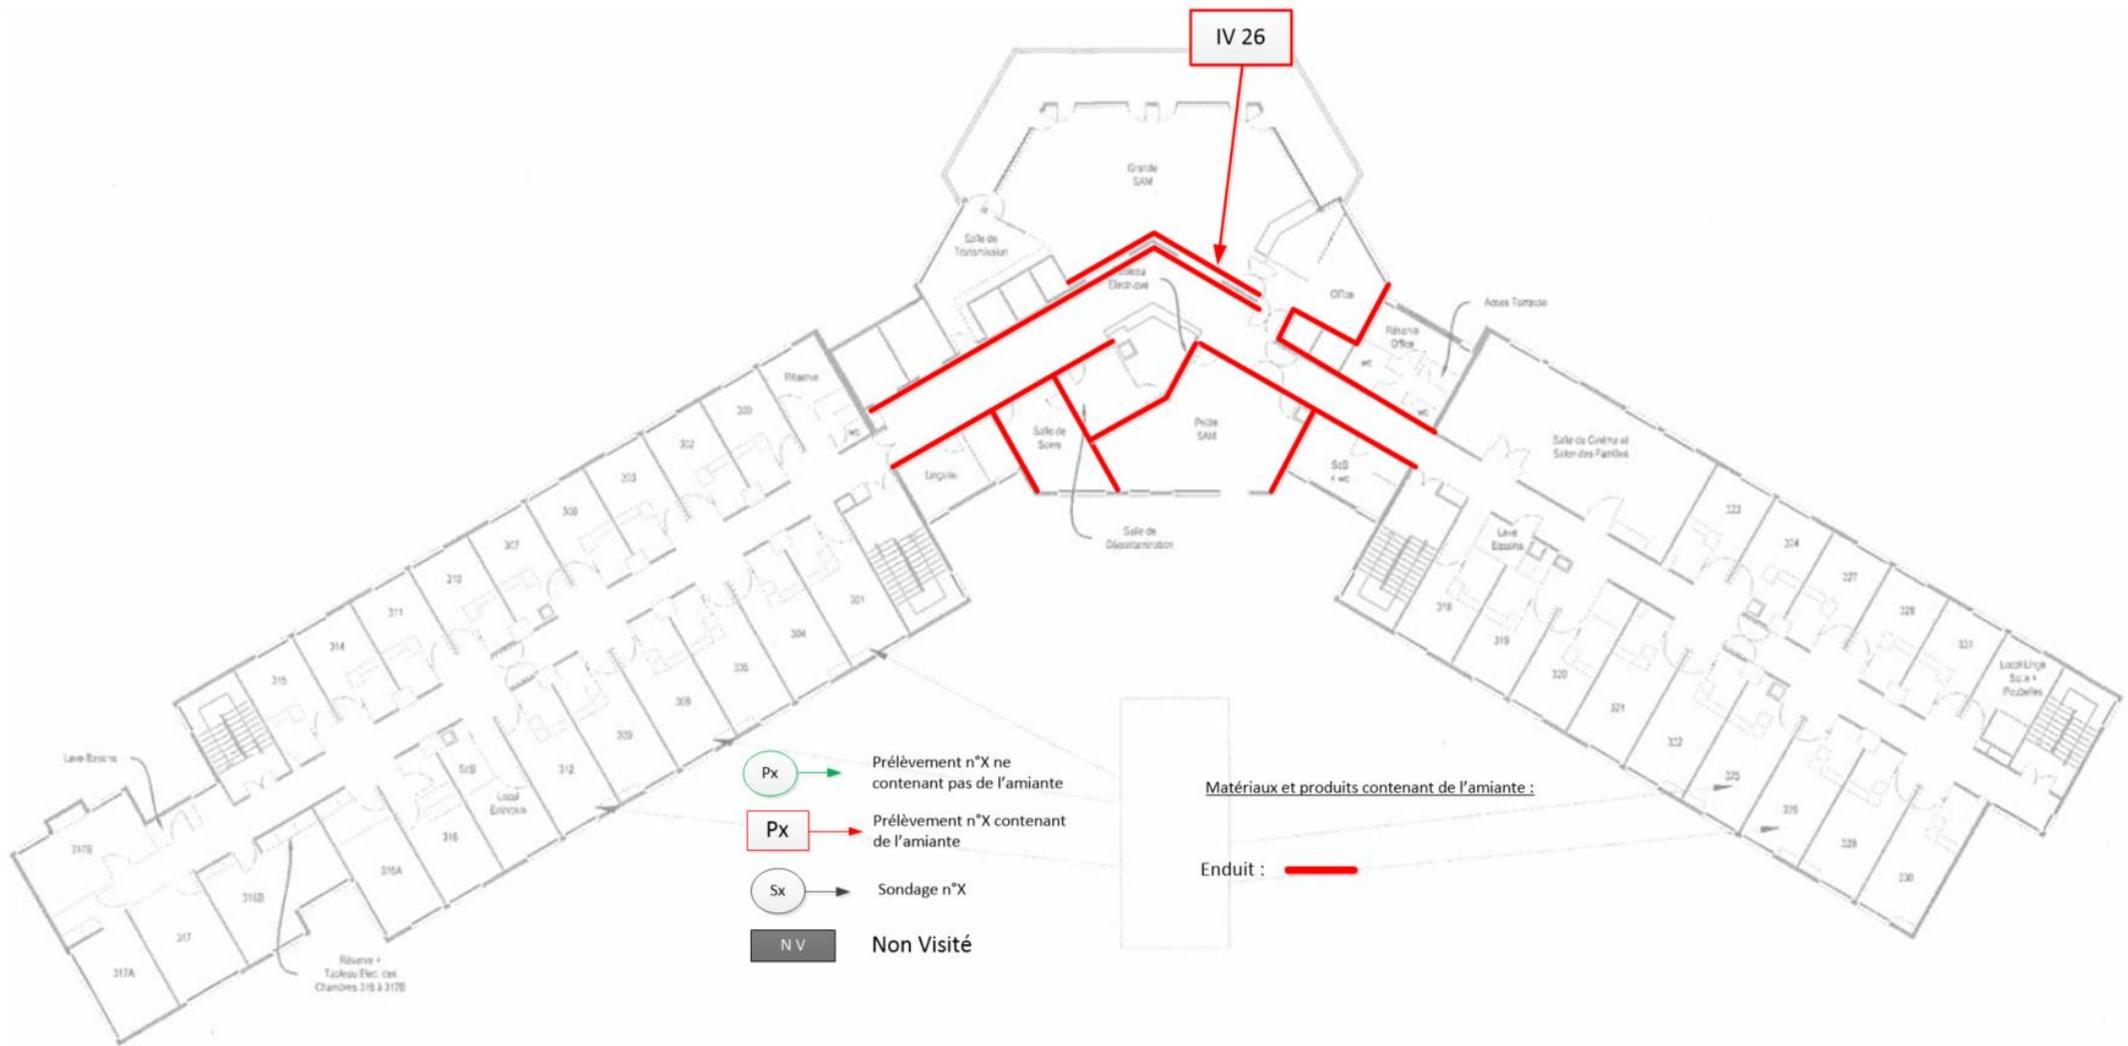
Planche de repérage (la planche de repérage est indissociable du rapport)		
Site : LES FOUGERES	Adresse : 155 Rue du Président Coty 59200 TOURCOING	Localisation : 3ème Etage
Réalisé par : François-Xavier LANOË	N° de planche : 3 / 10

Calorifugeages :

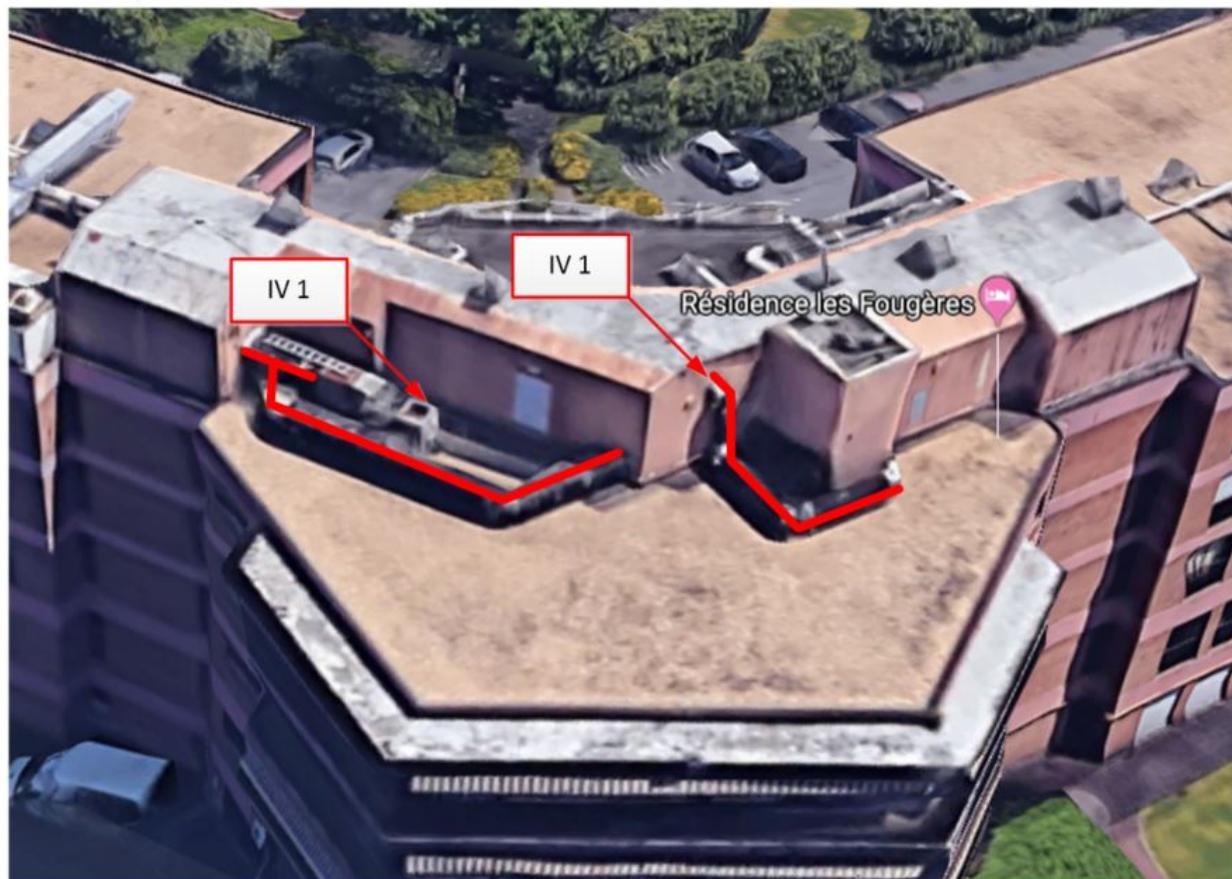
Planche de repérage (la planche de repérage est indissociable du rapport)		
Site : LES FOUGERES	Adresse : 155 Rue du Président Coty 59200 TOURCOING	Localisation : 4ème Etage / Toiture
Réalisé par : François-Xavier LANOE	N° de planche : 4 / 10

Conduit : ●

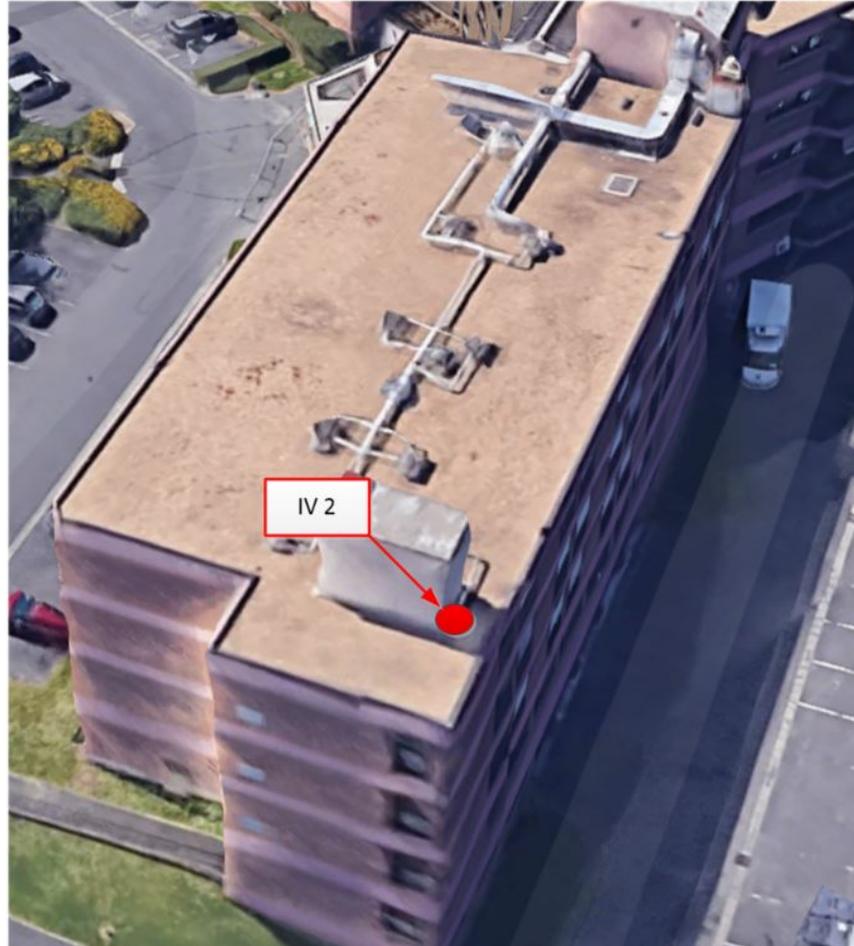
Planche de repérage (la planche de repérage est indissociable du rapport)		
Site : LES FOUGERES	Adresse : 155 Rue du Président Coty 59200 TOURCOING	Localisation : 4ème Etage / Toiture
Réalisé par : François-Xavier LANOE	N° de planche : 5 / 10

Joint d'étanchéité entre menuiseries et structure :

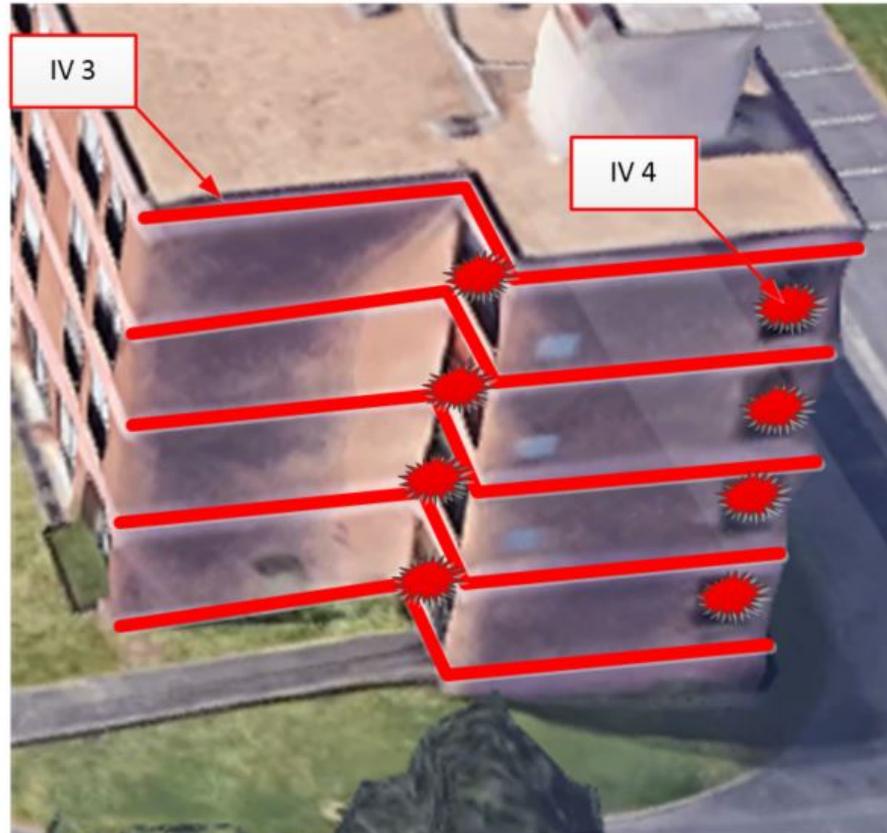
Planche de repérage (la planche de repérage est indissociable du rapport)		
Site : LES FOUGERES	Adresse : 155 Rue du Président Coty 59200 TOURCOING	Localisation : Extérieur / Façades
Réalisé par : François-Xavier LANOE	N° de planche : 6 / 10

Bande enduit rose : ▬

Joint d'étanchéité entre menuiseries et structure : ☀

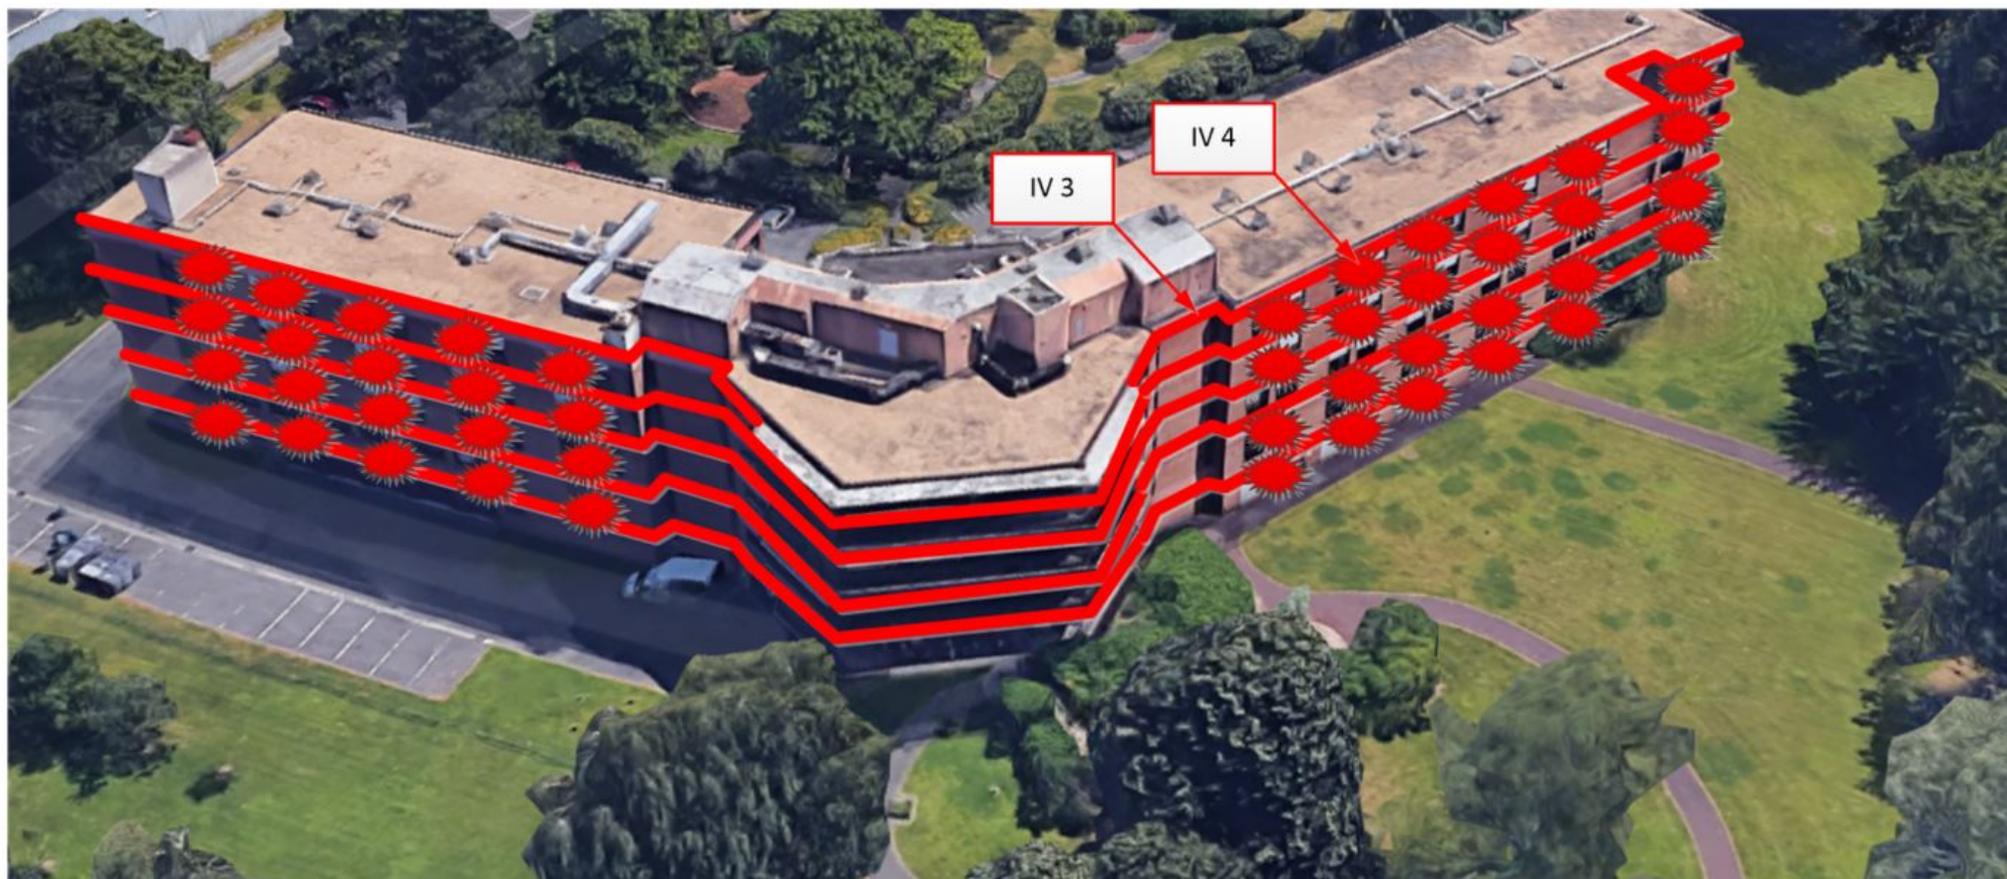
Site : LES FOUGERES	Adresse : 155 Rue du Président Coty 59200 TOURCOING	Localisation : Extérieur / Façades
Réalisé par : François-Xavier LANOË	N° de planche : 7 / 10

Bande enduit rose : ▬

Joint d'étanchéité entre menuiseries et structure : ☀
